I disastri dell'attrito

Problematicità di una tipologia costruttiva comune

A CURA DI ING. MAURIZIO COLOMBO E RODOLFO COSTA, MEMBRI IPE-MILANO

Nota dell'Ordine degli Ingegneri della Provincia di Milano e della sezione operativa di IPE-Milano su prefabbricati di tipo isostatico

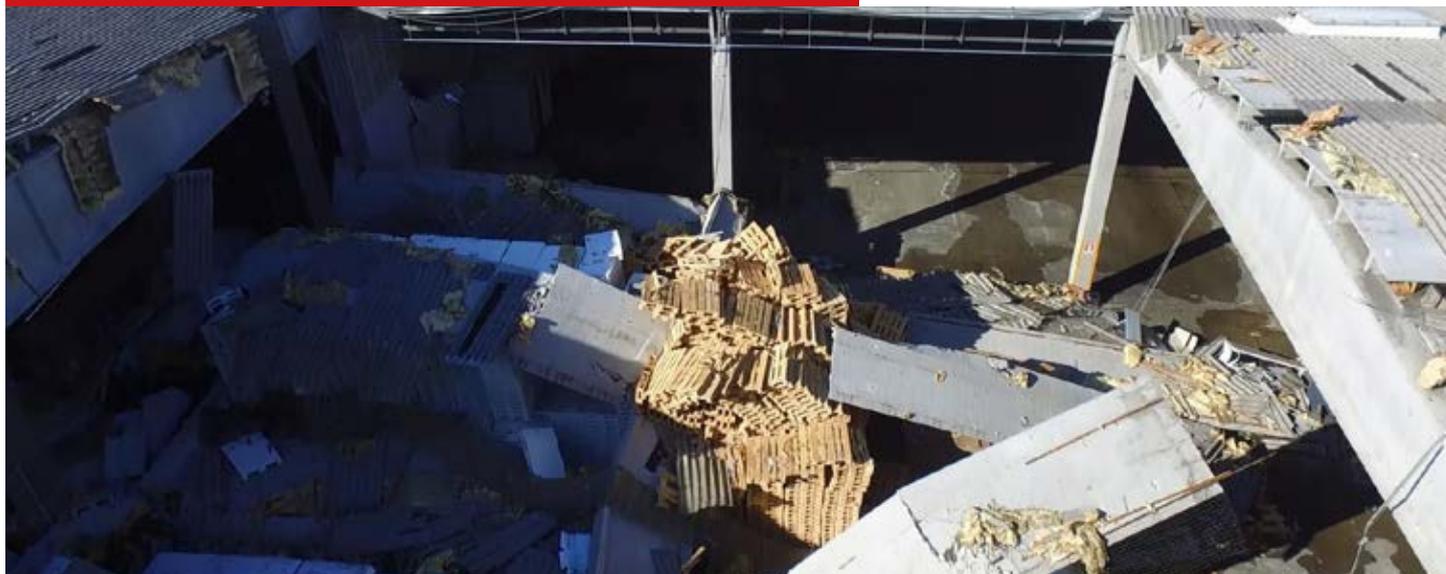
Foto 1. La porzione di copertura crollata

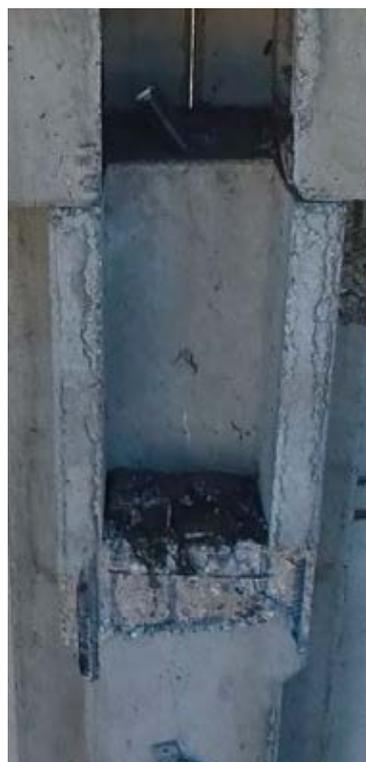
spessore dei copriferrini dei due elementi a contatto. In sostanza, per questi due pilastri principali laterali, l'appoggio residuo utile si è quasi totalmente azzerato, e il sostegno delle travi è affidato quasi unicamente alla crosta in calcestruzzo. Il meccanismo di rottura è stato quindi innescato da una progressiva diminuzione della base d'appoggio della trave, poi crollata quando sono state attivate unicamente le porzioni di crosta del calcestruzzo esterna; questa non hanno potuto resistere ai pesi propri della copertura con le sole resistenze tangenziali causando il crollo repentino e senza preavviso per la rottura delle parti corticali del calcestruzzo. Siamo quindi in presenza di una rottura fragile di estrema pericolosità (Foto 2 e 3). Le elaborazioni effettuate sulla scorta dei rilievi dimensionali degli elementi hanno consentito di ricavare una valutazione numerica dell'accaduto (si considerano solo i carichi permanenti in quanto il fenomeno è di lunga durata):

Foto 3. Meccanismo di rottura: evoluzione dello spostamento trave-pilastro

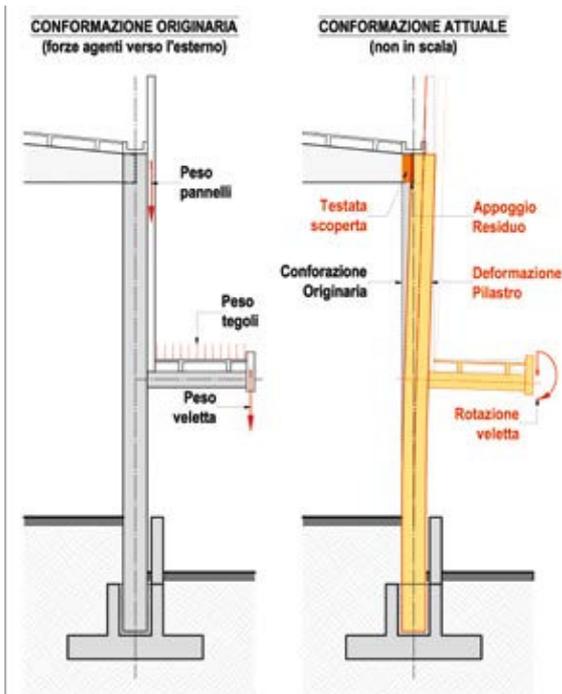
- Considerando il pilastro come una mensola libera in testa, si ottiene una deformazione elastica di circa 5cm, che si amplifica per gli effetti reologici (Foto 4);
- La trave doppia pendenza tende a opporsi a questo spostamento eser-

Foto 4. Deformazione pilastro: interpretazione qualitativa del fenomeno di flessione del pilastro, poi confermata numericamente.

citando un vincolo alla testa del pilastro pari a circa 3.0ton;

- Considerando che il carico verticale è di circa 45ton, ne deriva che il coefficiente d'attrito impegnato è pari a 0,07, valore inferiore a quanto indicato nelle CNR10018 per gli appoggi in neoprene (formula $2t: f=0.1+0.2/(ov)$).

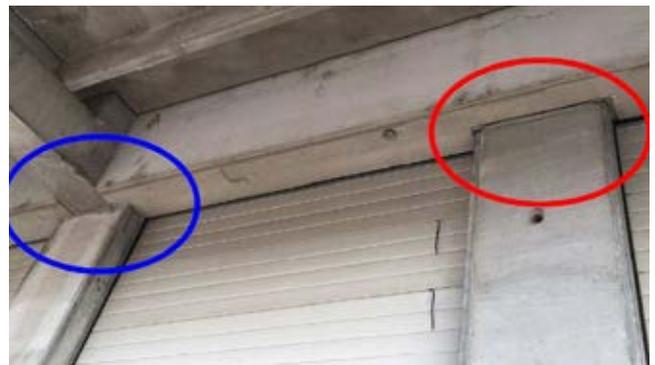
Foto 5. La pensilina dall'esterno (capannone 1). Si nota il silicone fessurato in corrispondenza dei pilastri secondari rimasti verticali (ovale rosso), e l'attacco della mensola al pilastro dove il silicone è integrato (ovale blu)

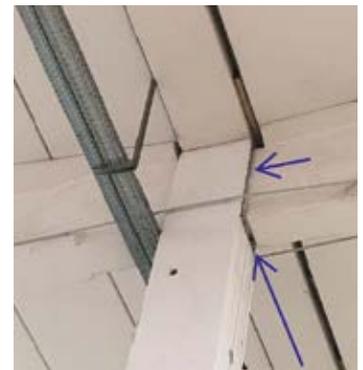
Foto 6. Un appoggio interno (capannone 2). Si nota la porzione di neoprene fuoriuscente e la diversa colorazione della trave

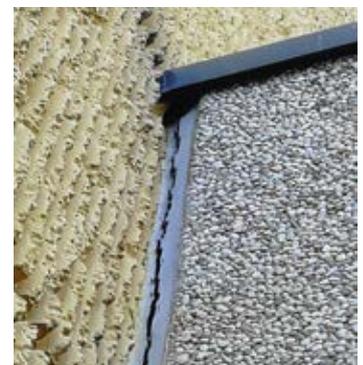
Foto 7. Contatto veletta-palazzina uffici (capannone 1). Il silicone è fessurato e si percepisce anche la rotazione della veletta.

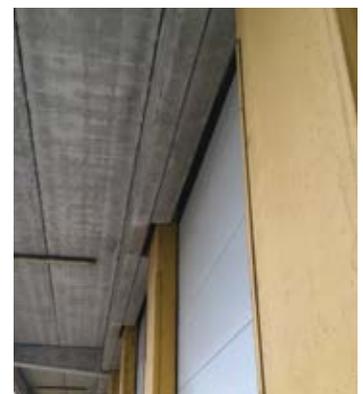
Foto 8. La pensilina dall'esterno (capannone 2). Si nota il distacco dai pilastri secondari (rimasti verticali)

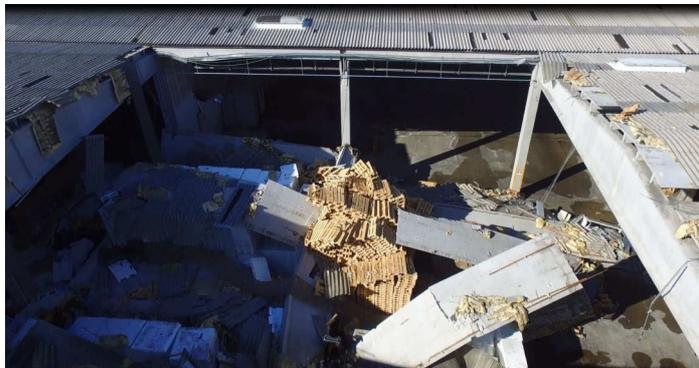
Foto 1:
La porzione crollata fortunatamente senza vittime

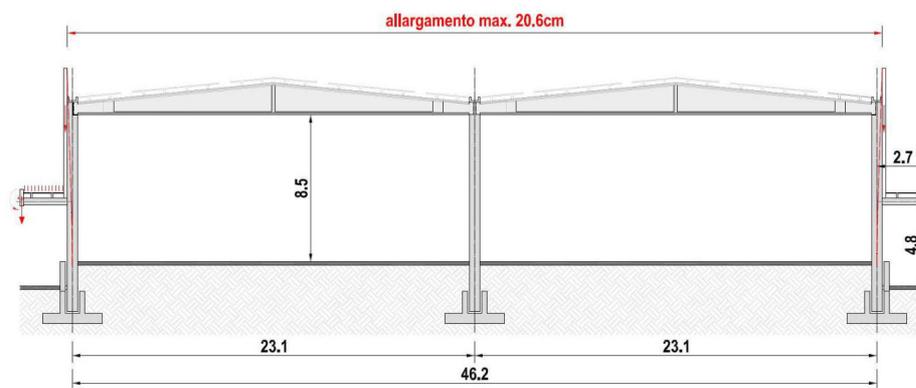
Foto 3:
Sezione tipica capannone crollato con mensole le fuoriuscenti dal pilastro.

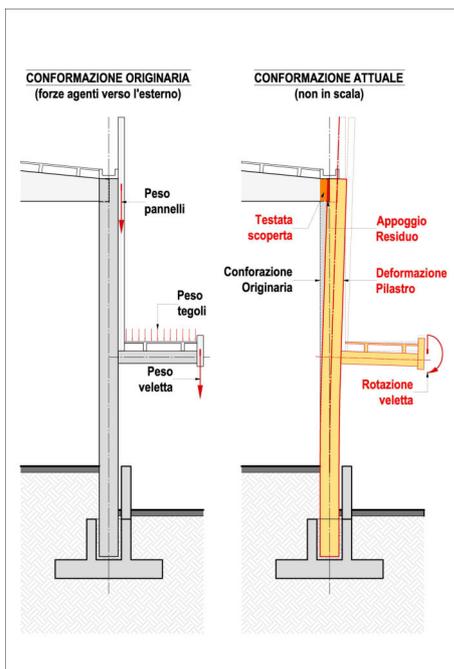
Foto 4:
Deformazione naturale pilastro per effetto della mensola, che nel corso degli anni si amplifica per effetti reologici.

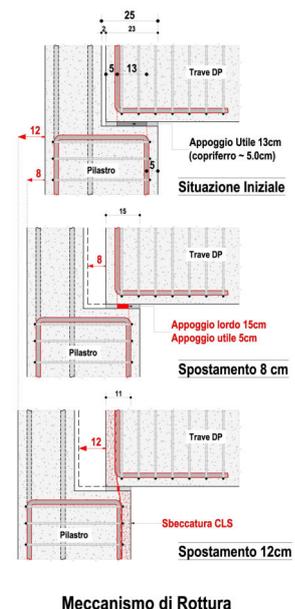
In entrambi i capannoni si sono misurati forti scorrimenti delle travi a doppia pendenza il cui appoggio - nel corso di meno di 20 anni dalla costruzione - si è ridotto di oltre 10cm, riducendo quindi la fascia di contatto trave-pilastro ed impegnando le croste di calcestruzzo oltre il copriferro, con il conseguente rischio di crollo improvviso, per ora avvenuto solo nel primo capannone.

Foto 5:
Situazione appoggio all'aumento dello scorrimento delle travi e interessamento delle fasce di calcestruzzo oltre il copriferro.
