CONFARTIGIANATO SAVONA
ORDINE DEGLI INGEGNERI DELLA PROVINCIA DI SAVONA

INGEGNERI PER LA PREVENZIONE E LE EMERGENZE

SISMA BONUS – FINALITÀ ED OPPORTUNITÀ

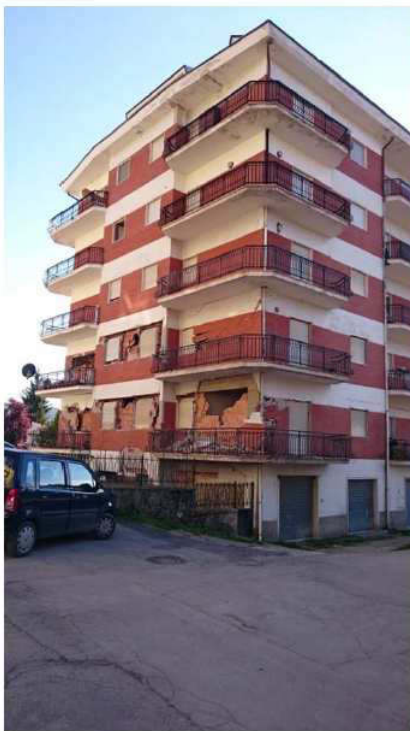
Amatrice:
Edificio in c.a.: danni alle tamponature esterne che hanno collaborato con la struttura in c.a. ad assorbire l'energia del terremoto.

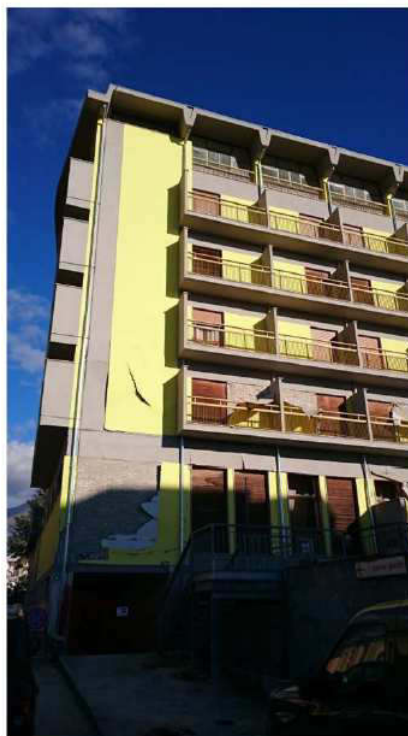
Amatrice:
stesso Edificio in c.a., altro lato: si evidenziano minori danni

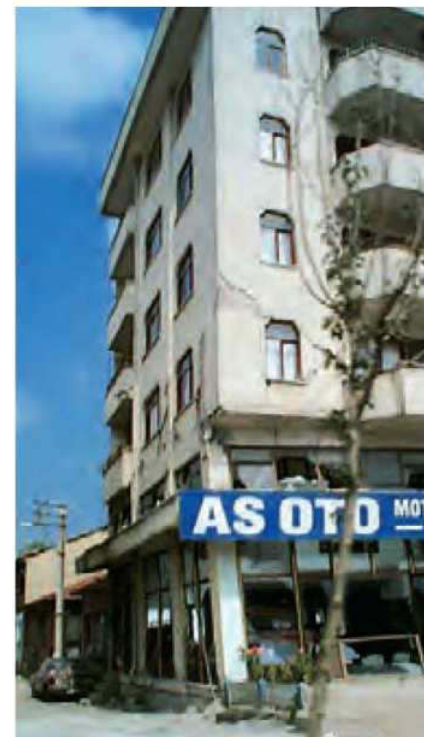
Edificio irregolare in altezza: "piano debole": la parte in elevazione "trasla" e spacca i nodi al primo piano.

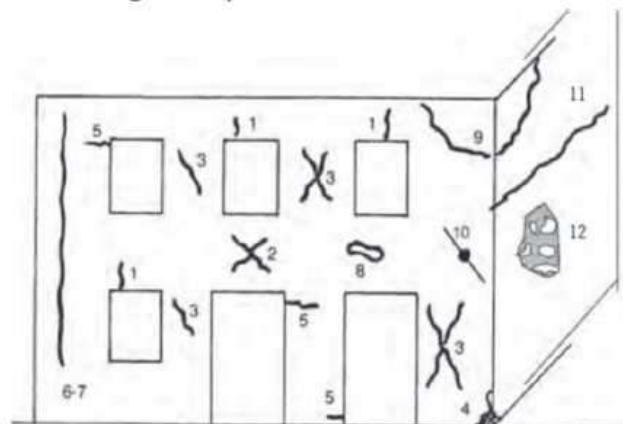
Schema tipico fessurazioni sismiche:
3 - ad “X” e cunei di distacco - 9

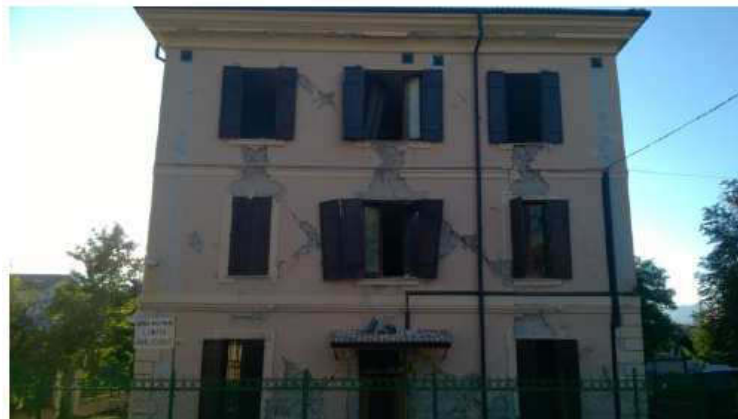
Amatrice - Caserma Carabinieri
Catene in sommità e fessurazioni ad "X"

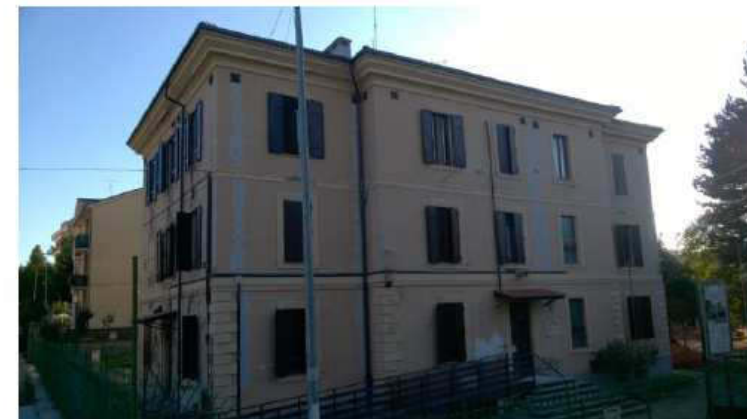
Amatrice - Caserma Carabinieri
Nell'altra direzione si evidenziano meno danni

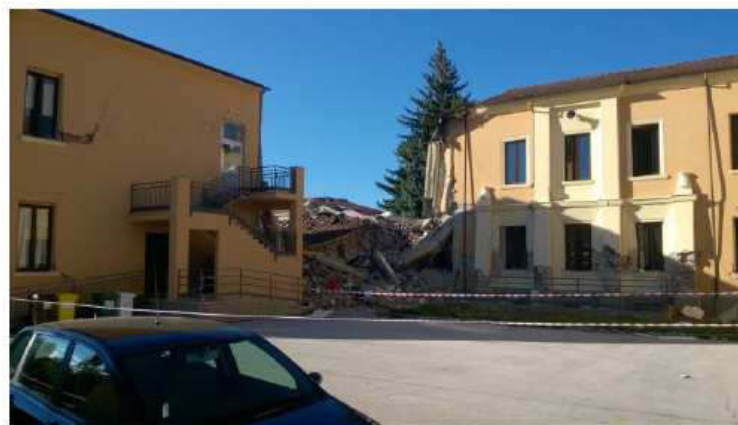
Scuola Amatrice: edificio al "L"
Crollo dell'angolo per concentrazione sollecitazione

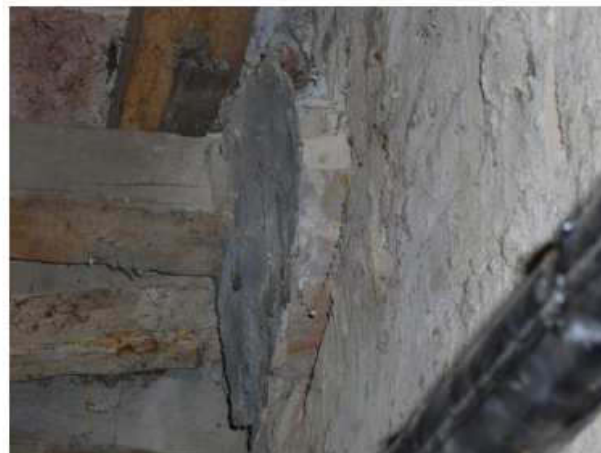
Villa Alessandrini – La trave in legno spinge in fuori il muro che non rientra più.

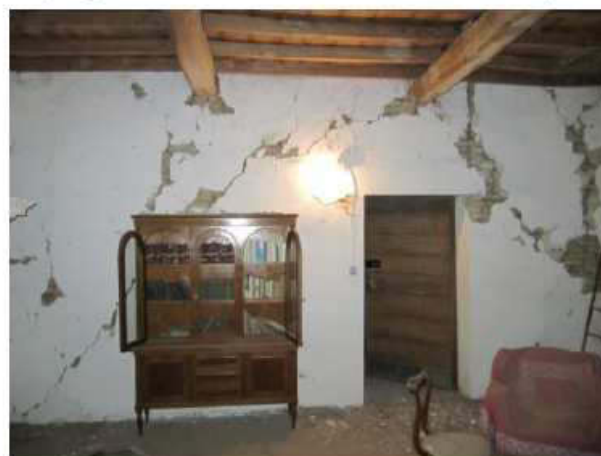
Villa Alessandrini – Effetto di carichi concentrati e contatto Torrette-Acetaia

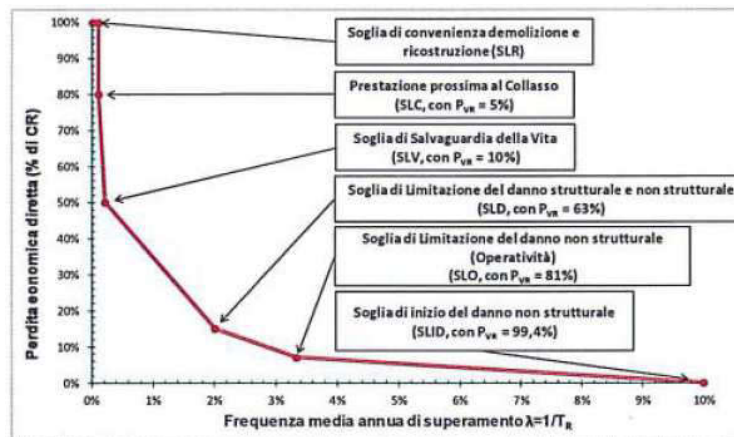
Metodo PAM: area sottesa dalla curva

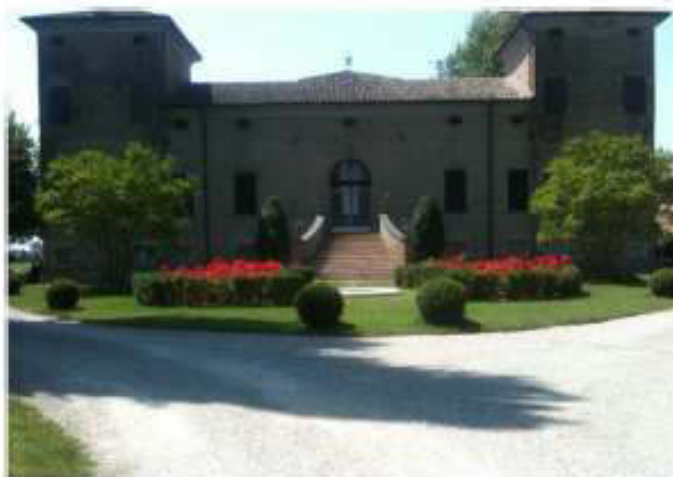
Villa Alessandrini - Prospetto Nord-Est

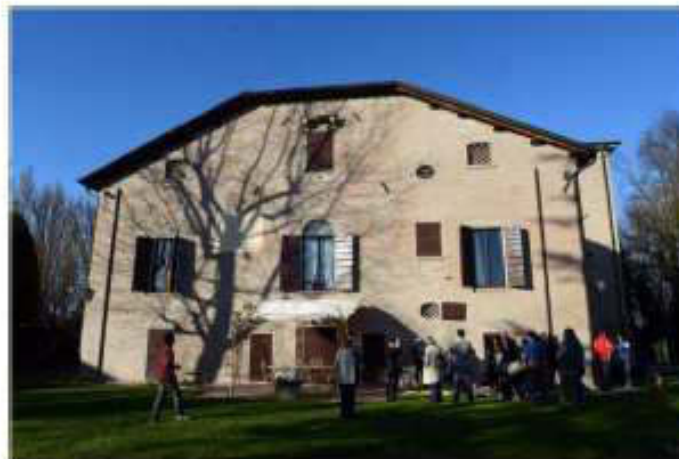
Villa Alessandrini - Prospetto Sud-Ovest

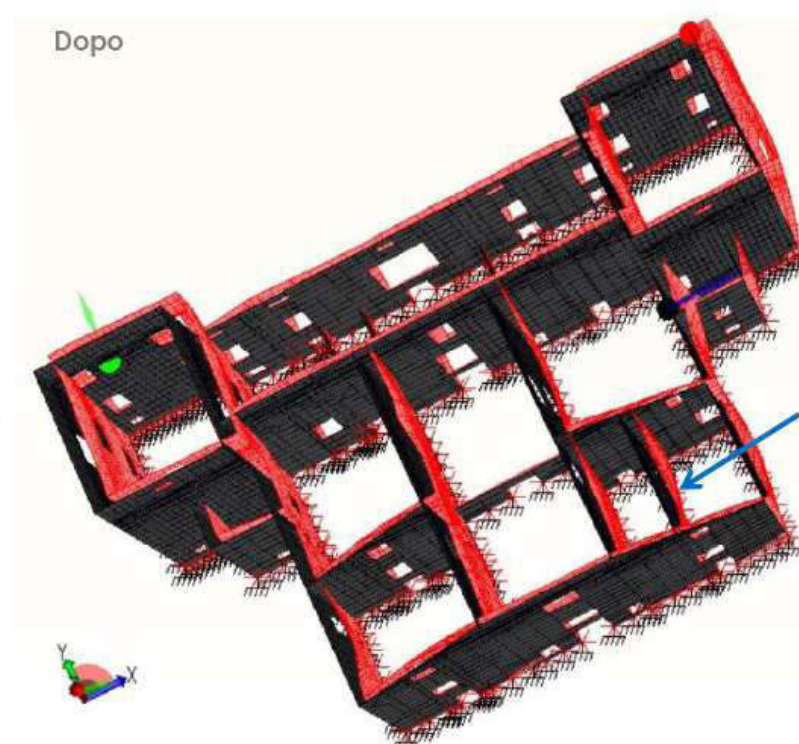
Nel modello dopo gli interventi, si sono interconnesse murature-travi etc.

Modellazione dopo gli Interventi:
Grande riduzione spostamento muro scala interna e di
tutte le altre quantità.

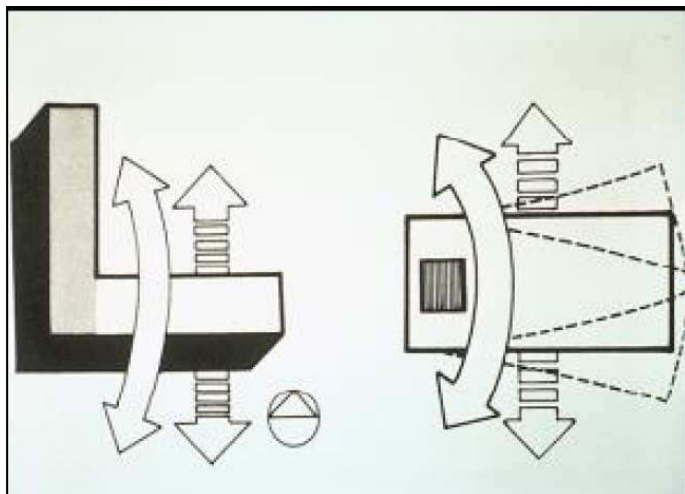
IRREGOLARITÀ IN PIANTA (ed in Altezza)

Nascono effetti torsionali e sono molto sollecitati gli angoli

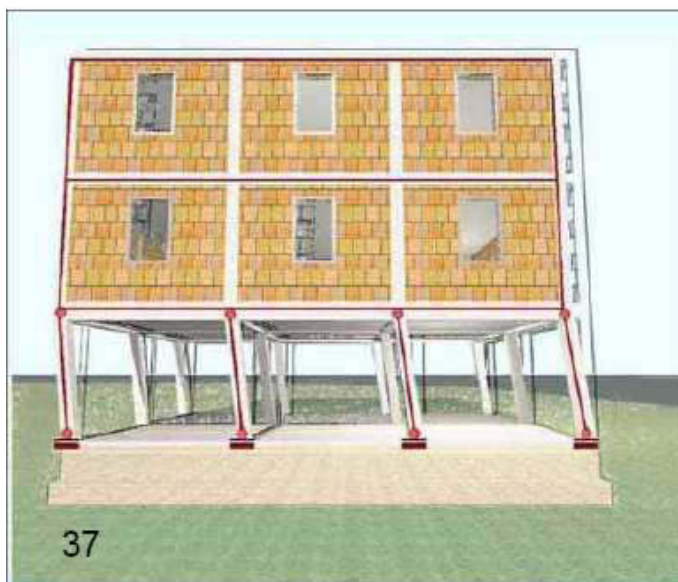
PIANO SOFFICE

Grandissime sollecitazioni alla base ed alla sommità dei pilastri

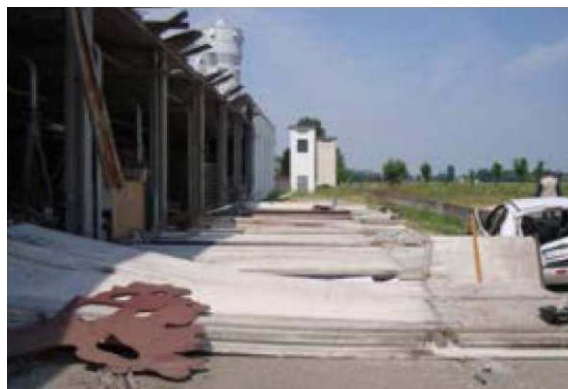
Il collasso avviene di solito per la rottura delle squadrette di collegamento con le travi, generalmente costituite da elementi metallici con testa a martello (Halfen).

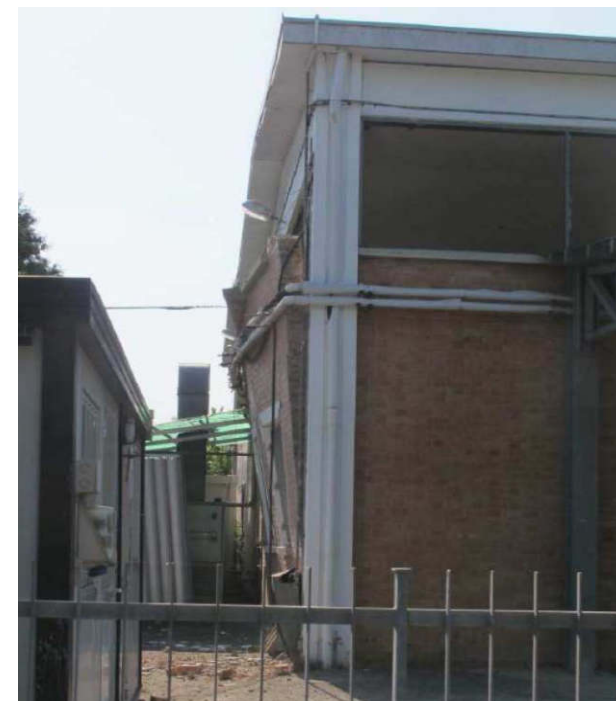
Il collasso avviene di solito per il ribaltamento fuori piano delle tamponature, non adeguatamente collegate ai pilastri.

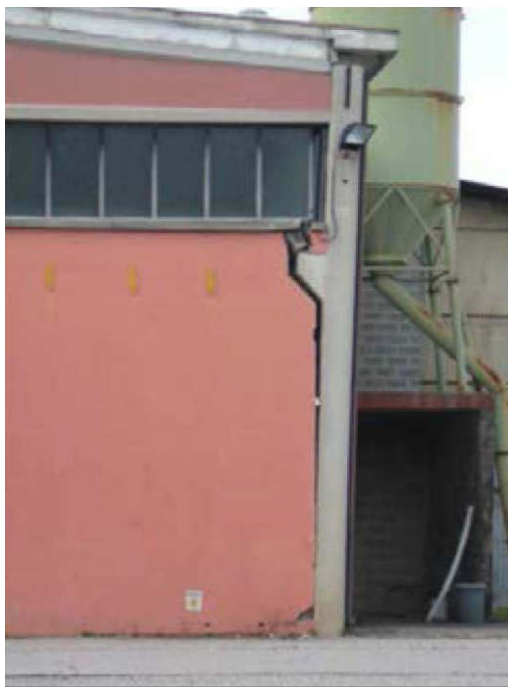
Dovuta alla rotazione rigida del pilastro all'incastro con il colletto a bicchiere o per rottura del colletto o per cedimento del terreno.

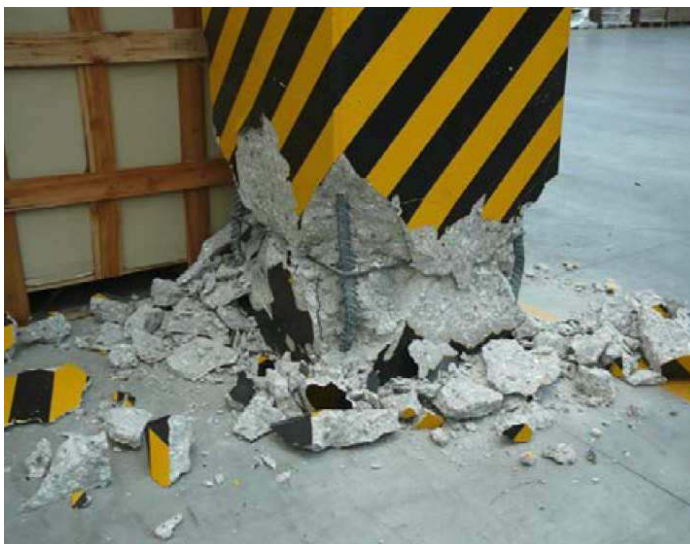
Queste sono dovute ad un eccesso di sollecitazione alla base con espulsione del calcestruzzo di copriferro (spesso per mancanza di staffe adeguate)

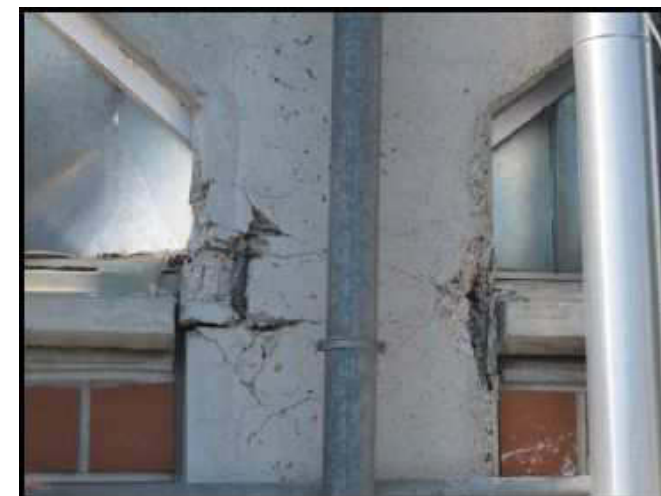
Ad esempio tamponature in laterizio non a tutta altezza che ingenerano forti sollecitazioni diagonali nel loro piano.

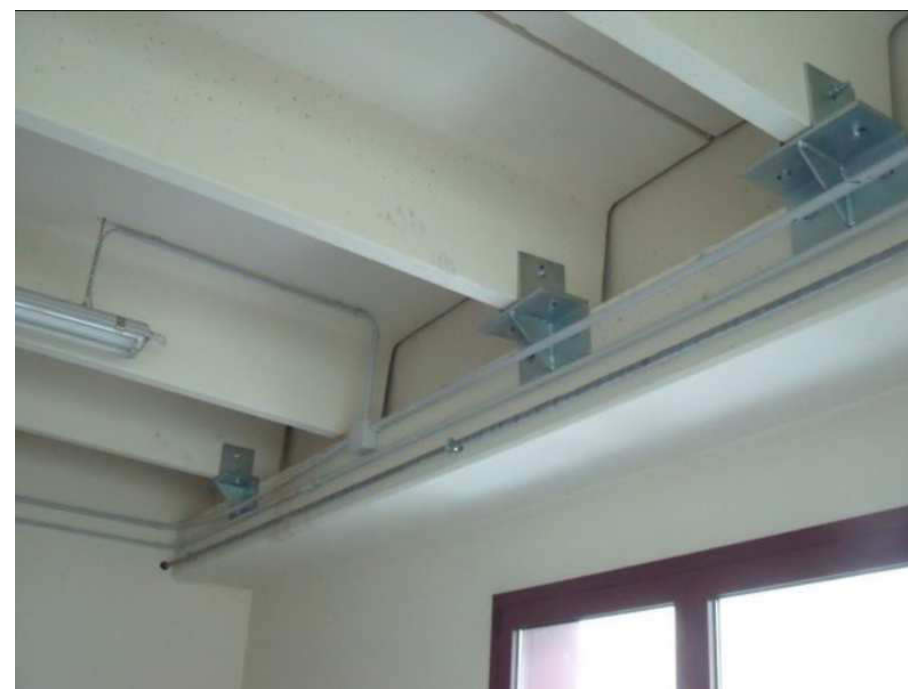
3 : COLLEGAMENTO TEGOLO - TRAVE

- Poco spazio di appoggio (20cm)
- Concentrazione armature e trefoli
- Le gambe sono spesso esili
- Inserire elementi in gomma.

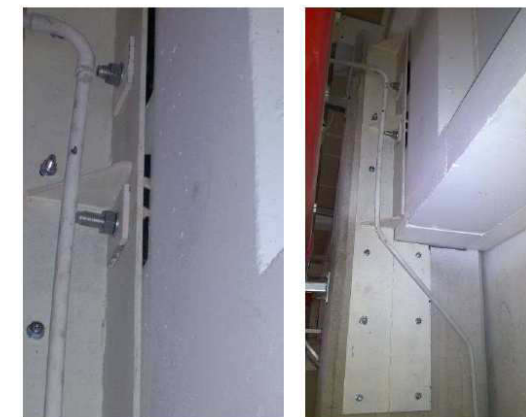
Una prova di carico
Carpenterie travi - pilastri
